Анализ повреждений машинных валов

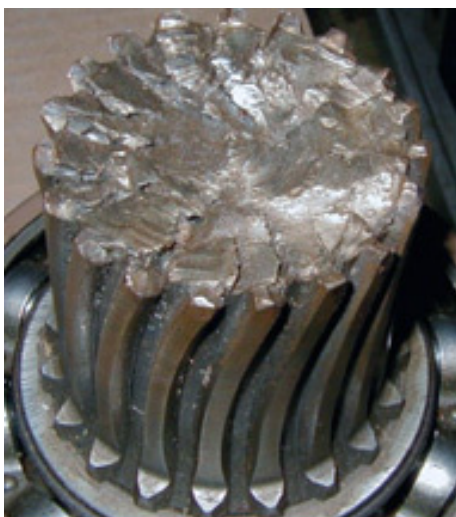
Фото 1. Этот вал подвергался сильным перегрузкам вследствие напряжения кручения.

Ни один материал вала не является абсолютно хрупким или абсолютно пластичным. Валы, используемые почти во всех двигателях, редукторах и вентиляторах, сделаны из низко- или среднеуглеродистой стали и являются относительно пластичными. В результате, при воздействии на такие материалы максимальной перегрузки они скручиваются и изгибаются. На изогнутый вал, показанный на фото 1, воздействовали сильные перегрузки вследствие напряжения кручения.

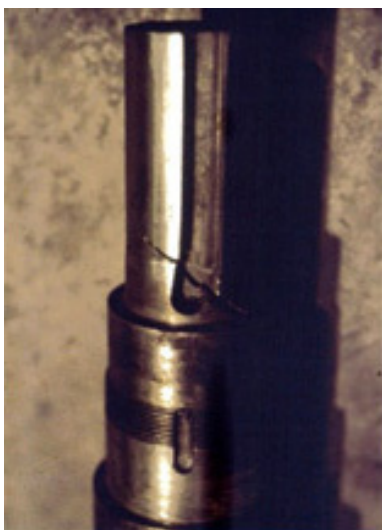
Фото 2. Иногда пластичный вал выходит из строя таким же образом, как и хрупкий, как вышел из строя этот вал в двигателе мощностью 150 кВт, 3600 об/мин, который внезапно перестал работать.

В некоторых случаях при поломке пластичный вал ведет себя так же, как и хрупкий вал. На фото 2 показан пример такой ситуации – *то есть что произошло, когда двигатель мощностью 150 кВт, 3600 об/мин, внезапно вышел из строя.* Результатом стало огромное напряжение кручения и треснувший вал. Но поскольку материал является пластичным, трещина находится не под углом 45°, как показано на рисунке 1, кроме того, видна очевидная деформация шпоночной канавки. Когда пластичные материалы подвергаются сильным перегрузкам в течение очень короткого периода времени, они склонны вести себя как хрупкие.

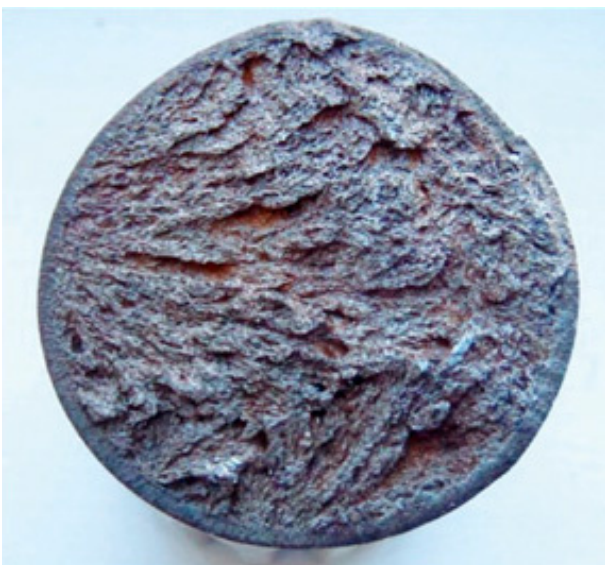
Фото 4. На упрочненном шпоночном участке вала гидронасоса показаны доказательства хрупкого излома, вызванного однократным изгибающим усилием.

Иногда часть машинного вала упрочняют для уменьшения скорости износа. (**Примечание:** упрочнение поверхности обычно производится исключительно с целью увеличения износостойкости.) На фото 4 показан упрочненный шпоночный участок вала гидронасоса, включая его упрочненную поверхность, кольцо по окружности с текстурой, сильно отличающейся от большей части вала и «шеvronные следы», указывающие на источник повреждения. Исходя из того, как излом распространялся прямо по валу, причина могла быть связана или с перегибом, или с растяжением. Однако его относительно однородная поверхность указывает на то, что излом имеет хрупкий характер – *что также означает, что его причиной стало однократное применение силы*. Более того, поскольку приложить значительное растягивающее усилие к шпонке невозможно, аналитик с уверенностью мог бы сказать, что повреждение было вызвано однократным изгибающим усилием.

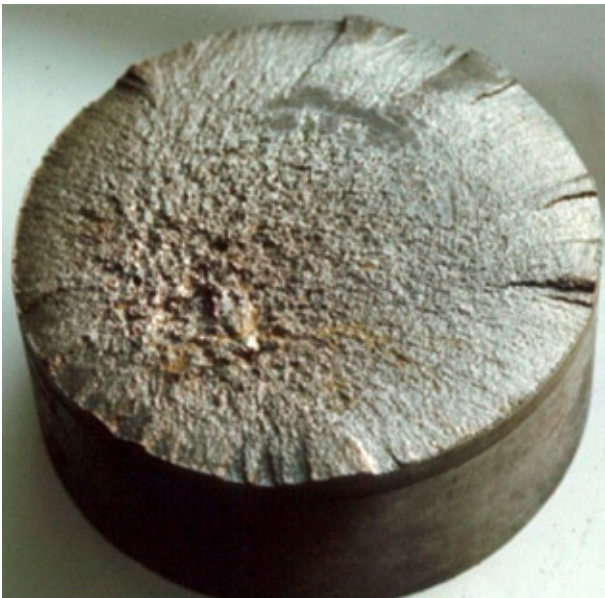
Фото 5. Вал этого двигателя мощностью 150 кВт, 1180 об/мин, вышел из строя менее чем за день в результате сильно изношенных шкивов на ременной передаче.

На фото 5 показан вал двигателя мощностью 150 кВт, 1180 об/мин, вышедший из строя менее чем за день. Никакие следы распространения не говорят о том, что усталостная нагрузка была постоянной. Мгновенная зона относительно большая, что указывает на то, что вал находился под большой нагрузкой. Трещинообразование началось в нескольких местах вокруг вала, что указывает на то, что причиной был изгиб с вращением. Множество следов защемления, сосредоточенных в верхней и нижней частях фотографии, заставляют нас подозревать, что вал мог быть не прямым. Однако проверка показала, что основная причина была связана с ременной передачей.

В действительности, шкивы были настолько изношены, что ремни проходили по дну канавок. Эта ситуация предположительно удвоила напряжение изгиба вала.

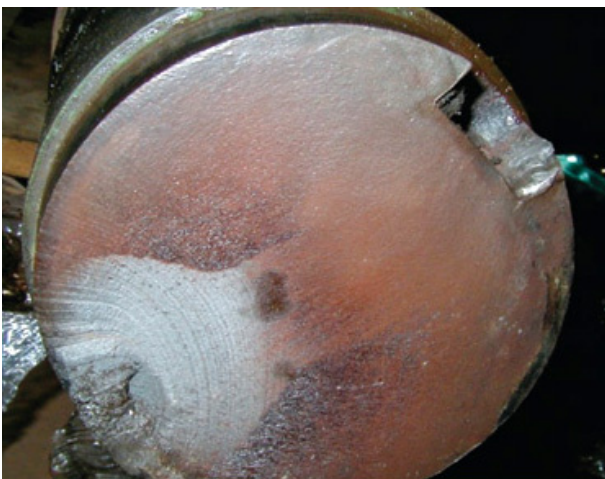
Фото 6. Это медленно растущее разрушение привода элеватора сталепрокатного стана вызвано фреттинг-коррозией, которая значительно уменьшила усталостную прочность вала.

Приводной вал на фото 6 был на элеваторе сталепрокатного стана. Поверхность наиболее ровная рядом с основанием шпоночной канавки и становится все более шероховатой по мере распространения трещины по валу. Многочисленные следы распространения вокруг крошечной мгновенной зоны и изменение состояния поверхности около 40% пути через вал от мгновенной зоны наводят на мысль, что что-то изменилось во время роста трещины или, что элеватор не использовался в течение длительного периода. Эти признаки свидетельствуют о медленно растущем разрушении — а также о том, что фреттинг-коррозия могла существенно уменьшить усталостную прочность.

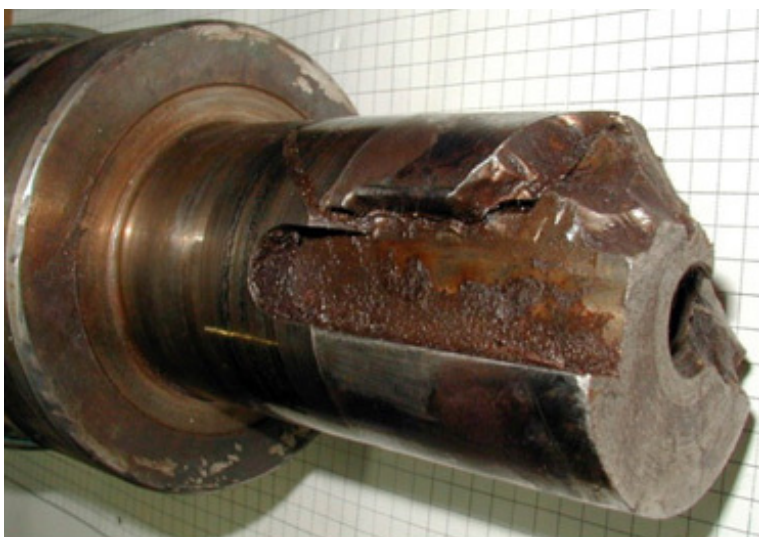
Фото 7. Из-за плохого (слабого) крепления муфт на этом валу двигателя ступица многократно прижимала шпонку к стороне шпоночной канавки, пока не образовалась усталостная трещина.

На фото 7 показана поврежденная сторона вала двигателя с плохим (слабым) креплением муфт, в результате которого ступица многократно прижимала шпонку к стороне шпоночной канавки, пока не образовалась усталостная трещина. (Нередко встречаются случаи, когда трещина разрослась вокруг вала, оставив только заглушку вала.)

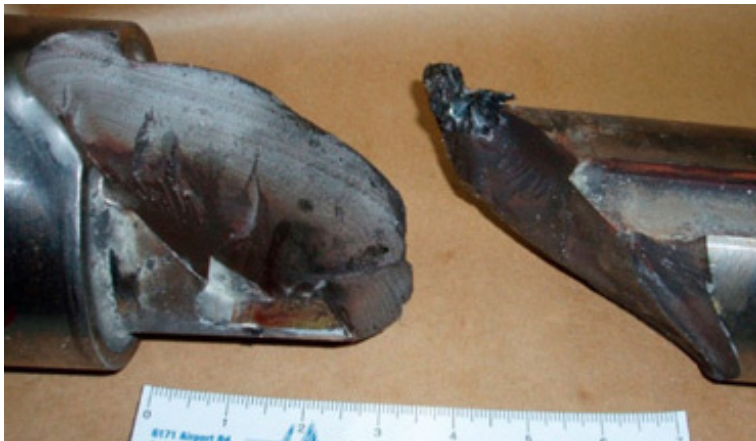
Фото 8. Усталостное разрушение при кручении на этом валу вентилятора произошло вскоре после установки частотно-регулируемого привода.

На фото 8 показаны обе половины усталостного разрушения при кручении вала вентилятора в установке, которую недавно перевели на частотно-регулируемый привод. Угол 45° к центральной оси является верным признаком напряжений при кручении, а изменение шероховатости поверхности на валу указывает на то, что причиной были усталостные силы.

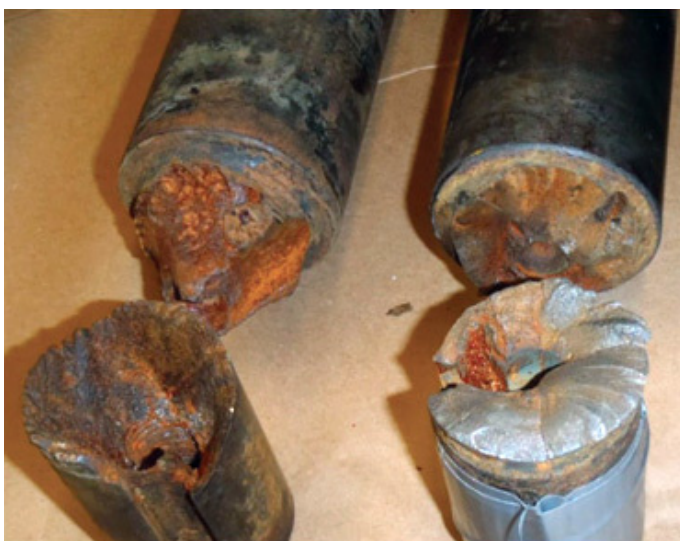
Фото 9. Валы насоса вышли из строя из-за усталости при кручении, усиленной снижением прочности в результате коррозии, а не изгибом при вращении.

Усталостные напряжения при кручении часто остаются незамеченными (пока не будет слишком поздно), потому что персонал не понимает то, что видит. Например, оба вала насоса, показанные на фото 9, вышли из строя из-за усталости при кручении, усиленной снижением прочности в результате коррозии. Некоторые могут смотреть на поверхность излома вала справа и думать, что он был вызван изгибом при вращении. Более тщательное изучение множества следов заземления показывает, что они находятся под углом 45° к центральной линии вала – *положительное указание на усталостные напряжения при кручении с многочисленными очагами*. (Обратите внимание, что следы заземления на фото 5 имеют прямые стороны, что свидетельствует о том, что они появились в результате действия изгибающих сил.)
